# LE PARC NATIONAL DU DIAWLING (MAURITANIE) : INFRASTRUCTURES HYDRAULIQUES POUR LA RESTAURATION D'UNE PLAINE D'INONDATION ET LA CRÉATION D'UN ESTUAIRE ARTIFICIEL

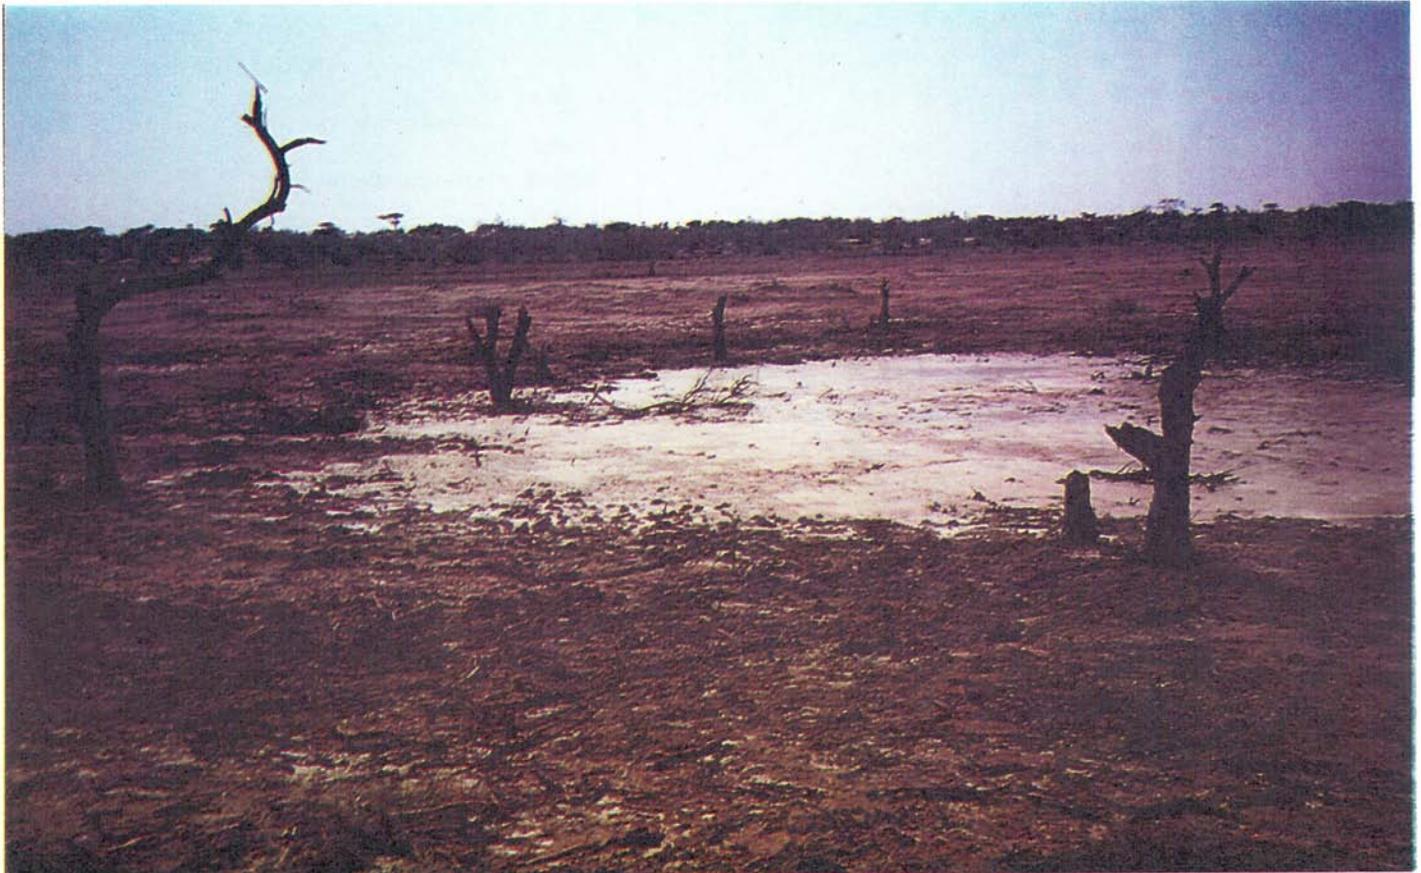
*Photo n°1 : Cuvette de la dune de Birette à proximité de la retenue de Diama. En 1993, il y avait encore une forêt productive de govakiés (acacia nilotica), actuellement, on y récolte le sel.*

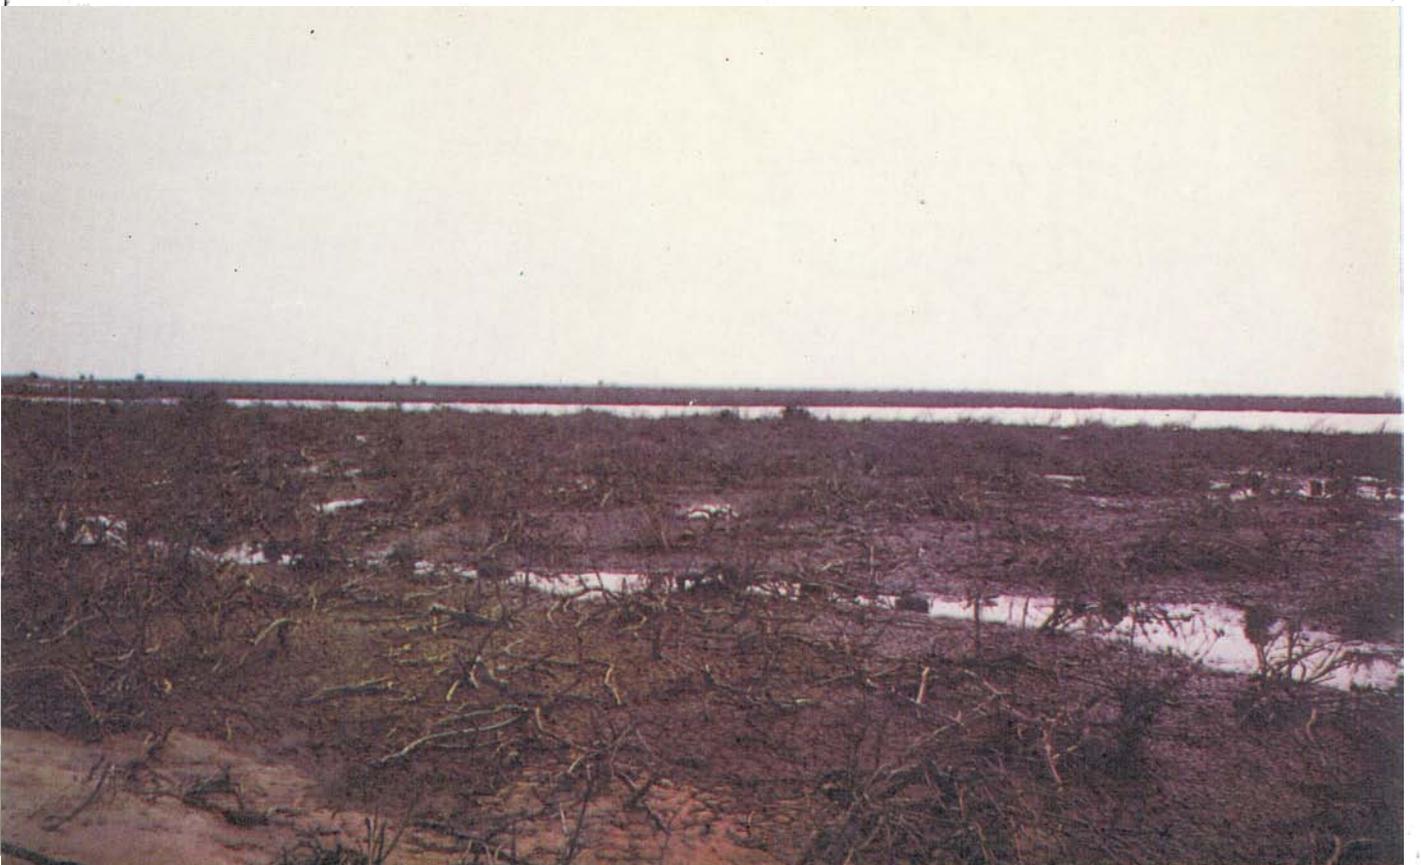
*Photo n°2 : Ancienne mangrove du confluent Beit-Intaïakiri tuée par les eaux hyper-salines à l'aval de Diama (teneur supérieure à 80 g/l) - 1994.*

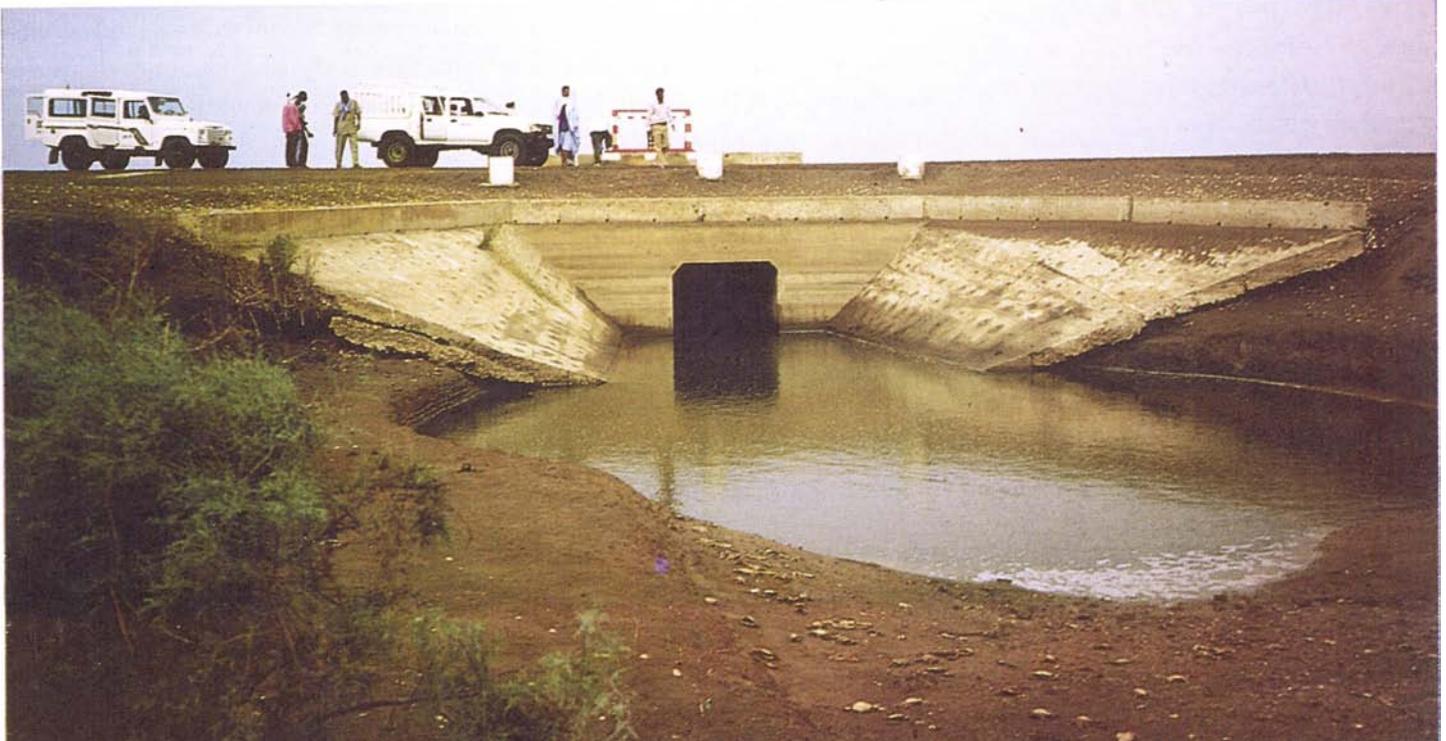
Comme pour Cheyal un bassin de dissipation a été ajouté en 1996 et l'ouvrage a pu être testé pour la première fois lors de l'inondation de contre-saison en avril 1997. La réception définitive est prévue pour décembre 1997. Des restes de batardeau forment encore un seuil qui limite les écoulements.

3. la dissipation et l'érosion à l'aval des ouvrages n'ont pu être réduites qu'après plusieurs interventions ;

*Photo n°3 : Ouvrage de Bell 1 (O.M.V.S.) et érosions en aval.*

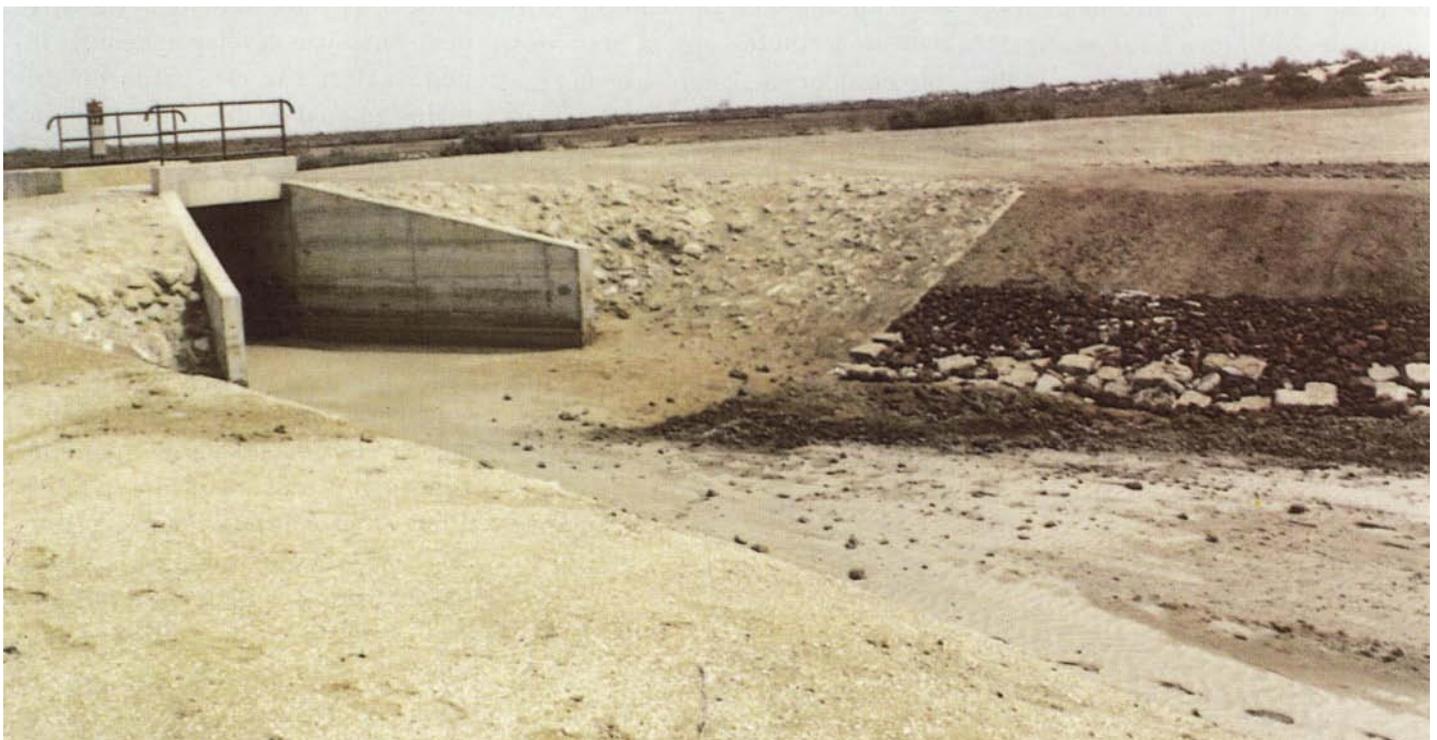
*Photo n° 4 : Réparation d'érosions similaires survenues à l'aval de l'ouvrage de Lekser en 1996. Ces réparations (juin 1997) ont bien résisté aux débits beaucoup plus importants de l'inondation 1997.*

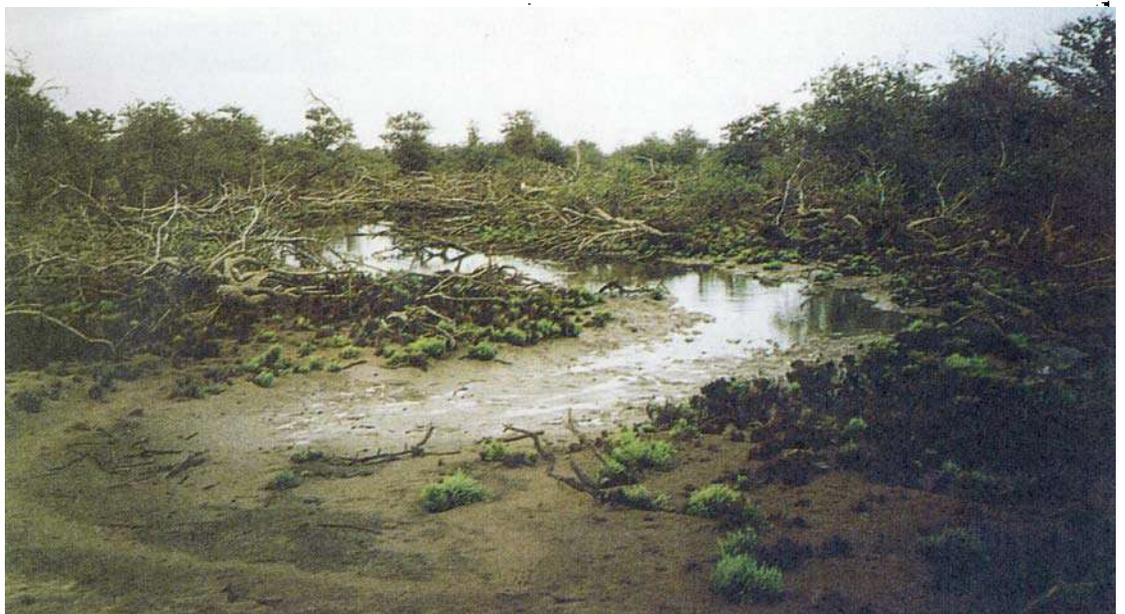
Photo n°5 : Mangrove en régénération (fin juin 1996).
